【牧之原市】相良小・中学校区（R3要対策箇所）

【対策検討メンバー】牧之原市教育委員会、相良小・中学校、牧之原市建設課、牧之原市危機管理課、牧之原警察署、静岡県島田土木事務所

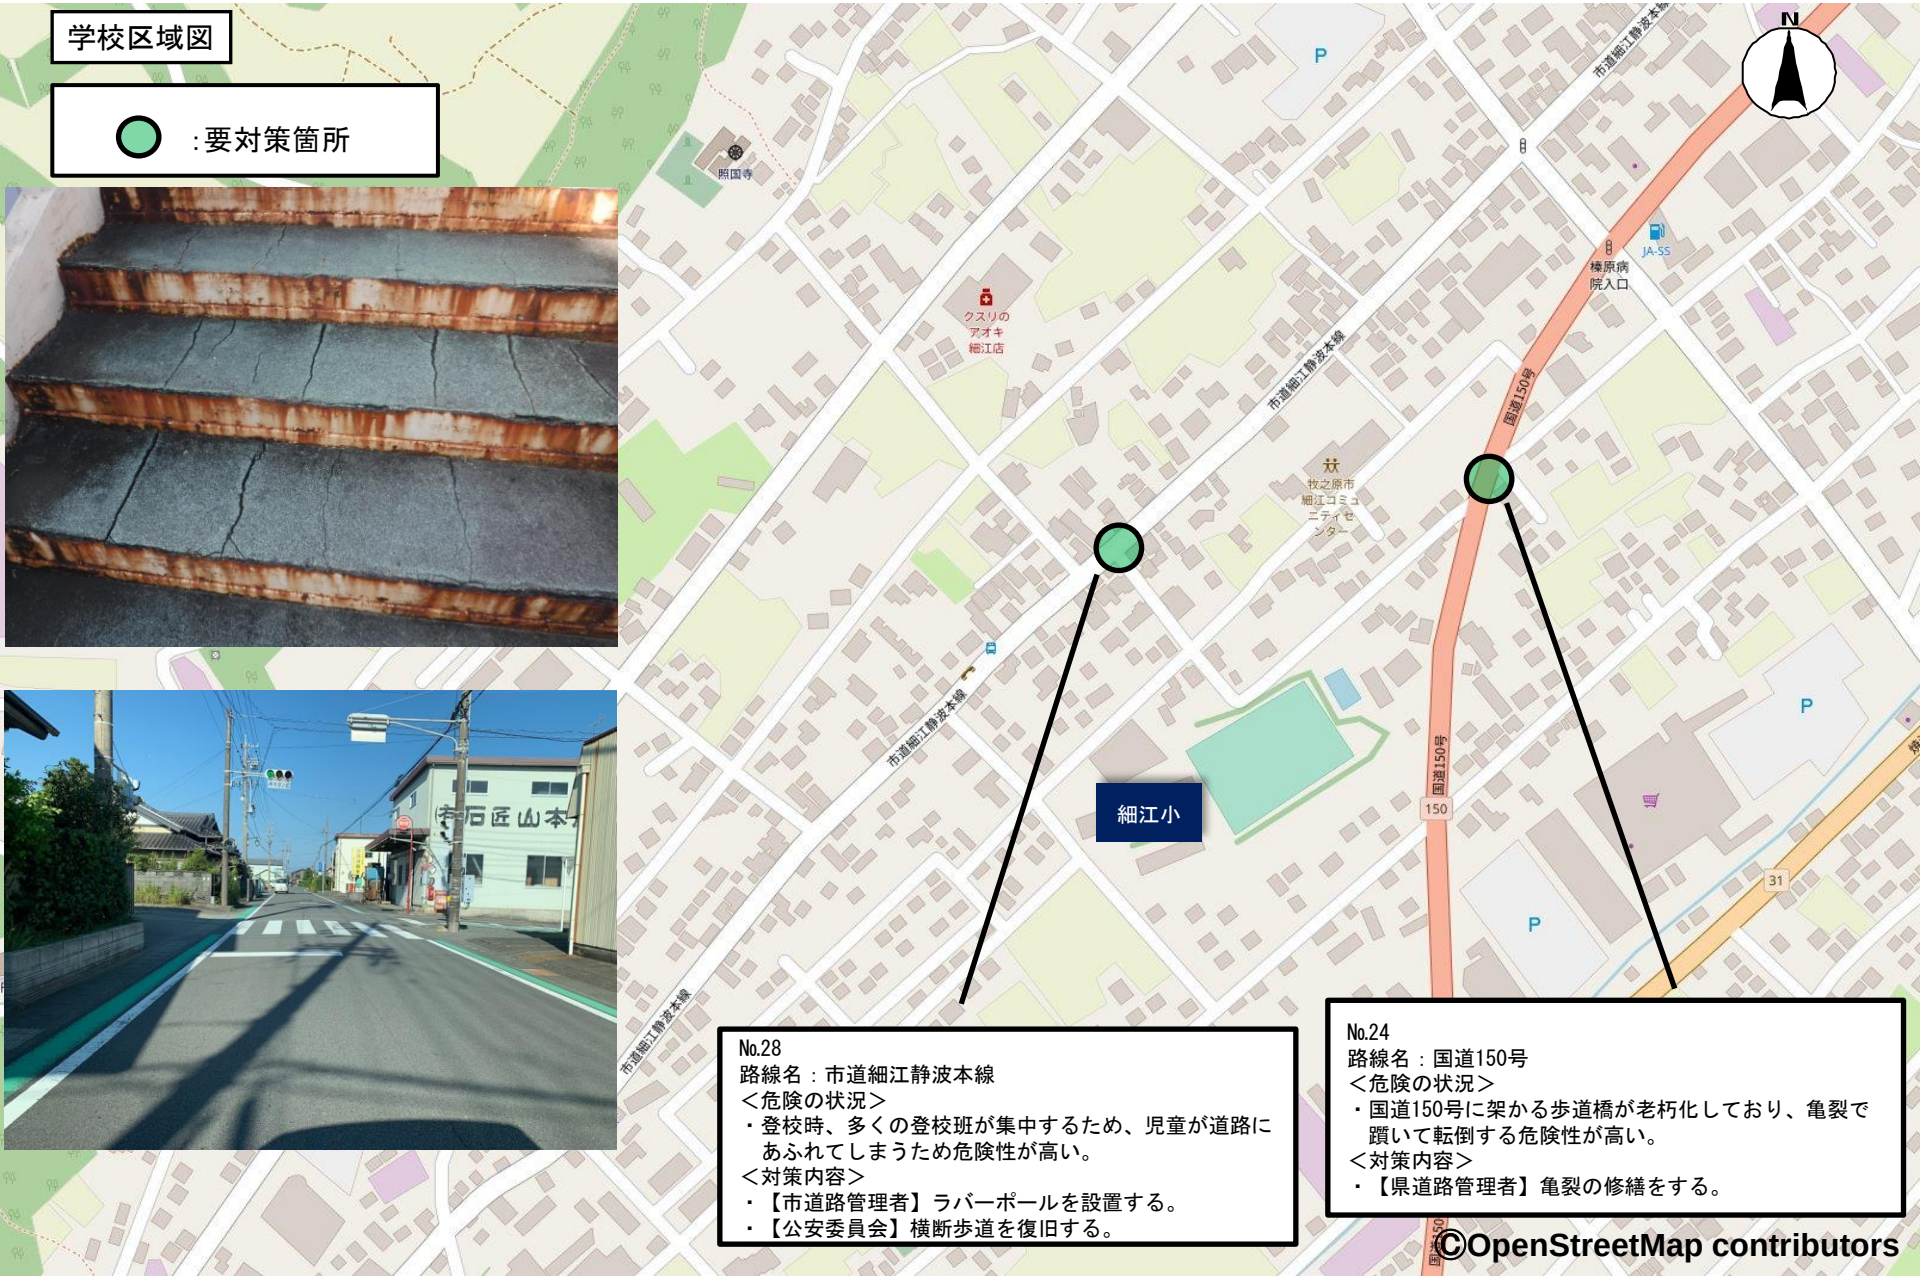
No.28
路線名：市道細江静波本線
＜危険の状況＞
・登校時、多くの登校班が集中するため、児童が道路にあふれてしまうため危険性が高い。
＜対策内容＞
・【市道路管理者】ラバーポールを設置する。
・【公安委員会】横断歩道を復旧する。

No.24
路線名：国道150号
＜危険の状況＞
・国道150号に架かる歩道橋が老朽化しており、亀裂で躓いて転倒する危険性が高い。
＜対策内容＞
・【県道路管理者】亀裂の修繕をする。
