# 約4000世帯断水の危機を未然に防ぐ

～不動山配水管破損を緊急修繕～

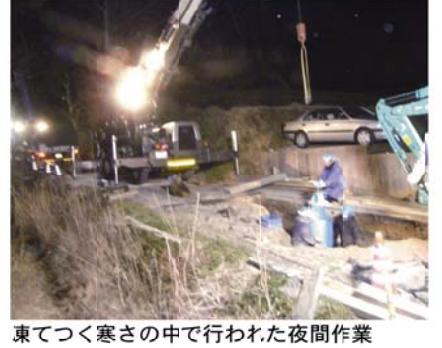
東でつく寒さの中で行われた夜間作業

市議会への報告や地元関係  
者への周知など復旧体制を整  
え、2月11日の朝から工事が夜  
着手し、市管工事組合水道業  
者と特殊不断水施工業者が夜  
終了し、大規模断水につなが  
りかねない事故の発生を未  
然に防ぐことができました。

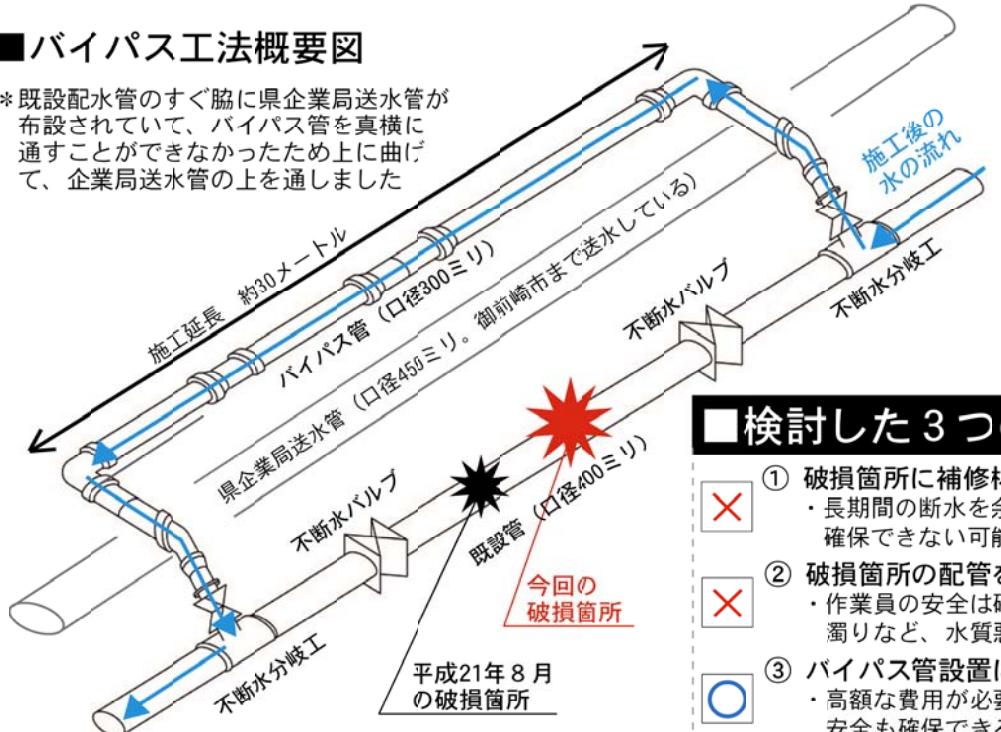
## ■バイパス工法概要図

\*既設配水管のすぐ脇に県企業局送水管が  
布設されていて、バイパス管を真横に  
通すことができなかつたため上に曲げ  
て、企業局送水管の上を通しました

検討の結果、今回採用した  
のはバイパス管設置による工  
法でした。

他の2つに比べると工事費  
は高くなりますが、特殊不断  
水工法（断水することなく配  
水管を分岐して、必要な設備を  
設置できる工法）による修繕  
が可能なことから、市民生活  
への影響が少なく、作業員の  
安全確保の観点からも最良の  
工法であると判断しました。
