勝間田城

静岡県史跡

勝間田城の構造

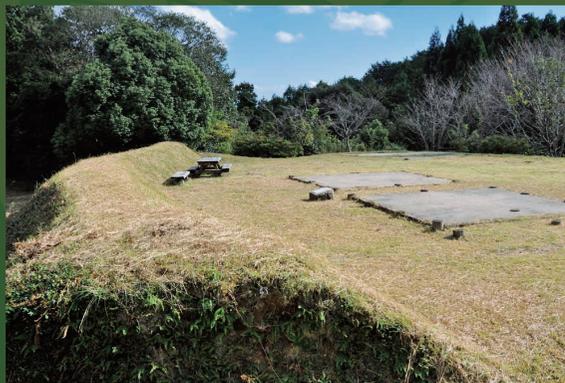
復元された二の曲輪建物跡・土塁

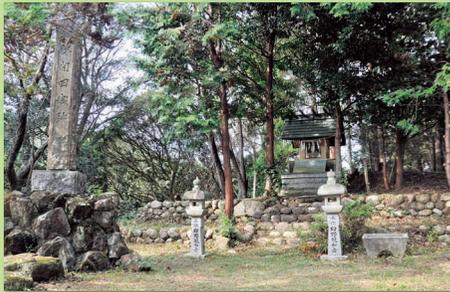
1 本曲輪 本曲輪は四方を小規模な曲輪と堀切で囲み防御しています。勝間田氏を偲ぶ勝間田神社・石碑・勝間田長清の歌碑があります。

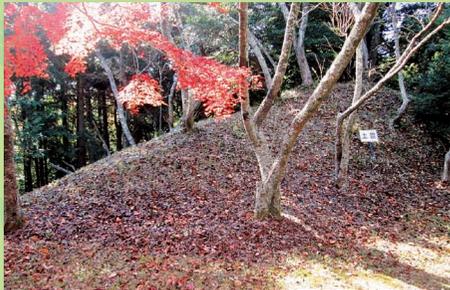
2 本曲輪土塁 本曲輪造成時の廃土を内側から周囲に盛り、高さ2m以上の厚い強固な土塁が築かれています。

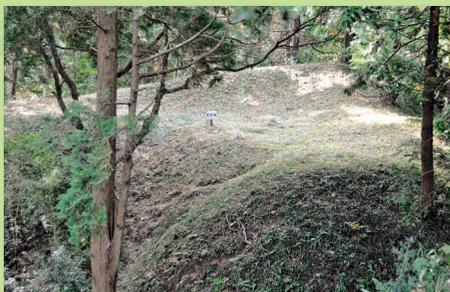
3 南尾根曲輪 牧之原台地へ通じる最高所の南端曲輪です。平面が「く」の字状にみえる土塁は曲輪西半分を占めます。

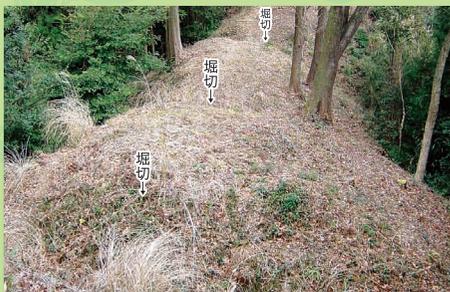
4 東尾根堀切 鋭く切り込まれた5重の堀切は、東方向からの敵兵進入を防ぎます。東尾根曲輪では、柵に囲まれた物見台が発見されています。

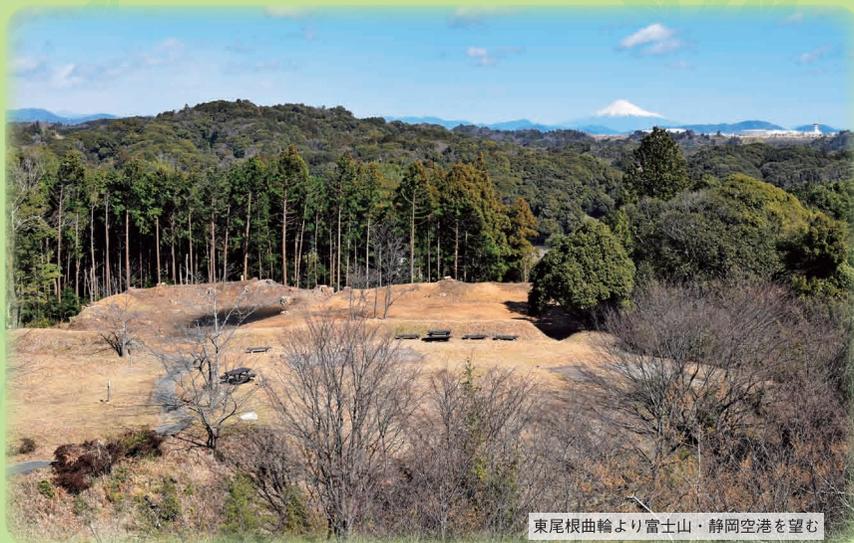
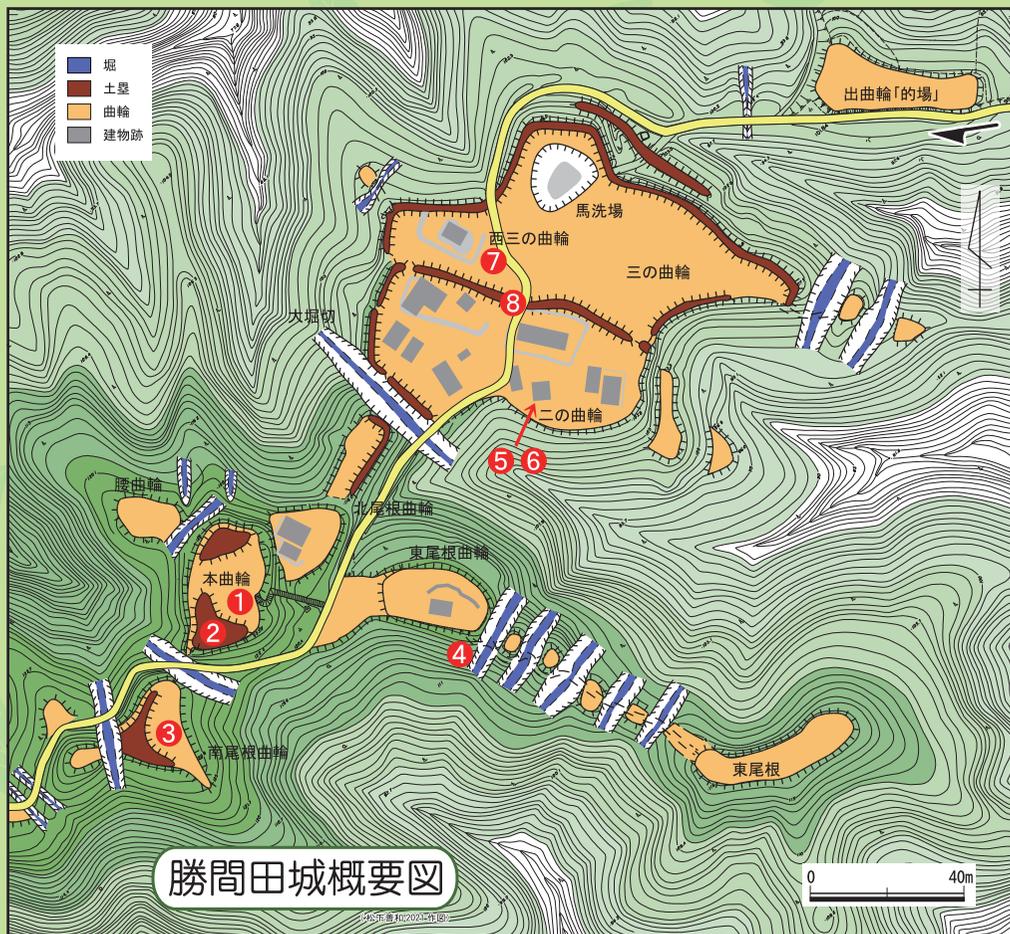
勝間田城概要図

勝間田城は、勝間田氏が15世紀中頃に築城したと考えられる戦国時代以前の原型を残した貴重な山城です(1983年2月25日県指定史跡文化財)。牧之原台地に連なる尾根標高100~130m程、勝間田川最上流部に位置します。その規模は東西200m・南北310m、総面積12,695㎡を測ります。

本曲輪を中心に狭小である南区域に対し、幅10m程の大堀切を挟む北区域二・三の曲輪は、一区画が広く外縁部に土塁を巡らしています。南区域より後代改修の可能性が考えられます。

東方を向いて配置された堀・土塁・曲輪は今川氏に対する備えといえるでしょう。

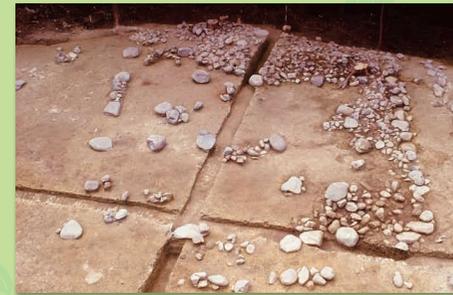
5 二の曲輪礎石建物 二の曲輪には複数棟の建物が存在しました。そのうち南端一棟は礎石を利用した丈夫な構造の建物でした。

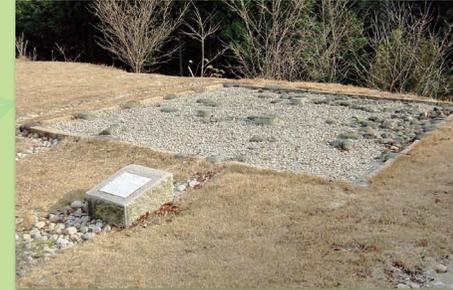
6 二の曲輪復元礎石建物 ⑤の礎石建物跡が平面復元展示されています。

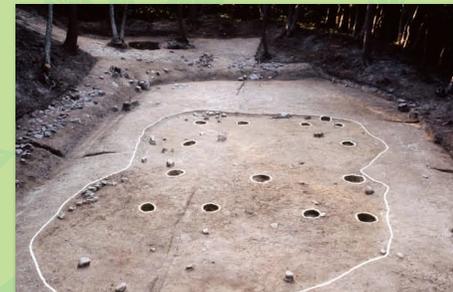
7 西三の曲輪掘立柱建物 三の曲輪は、勝間田城のなかで最も広い曲輪です。火災があったと思われる掘立柱建物跡、木簡が出土した馬洗場(水場)、井戸が確認されています。

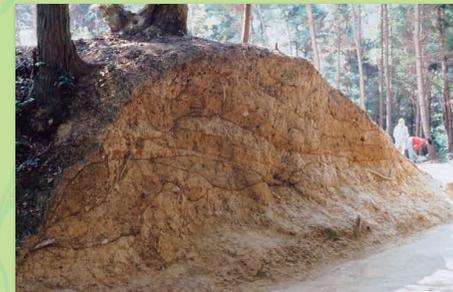
8 二の曲輪土塁 曲輪を平坦に造成した際の廃土が硬く積み重ねられていました。土塁を挟み、二の曲輪よりも三の曲輪が2m程低い、段造りの地形です。
